**מחצבות עזובות בתחומי מפות ערד (מזרח), דימונה,
שדה-בוקר וניצנה (1:100,000):
סקר גיאולוגי וסביבתי מקדים לשיקומן**

שמעון אילני, צבי מינסטר

הוכן עבור הקרן לשיקום מחצבות

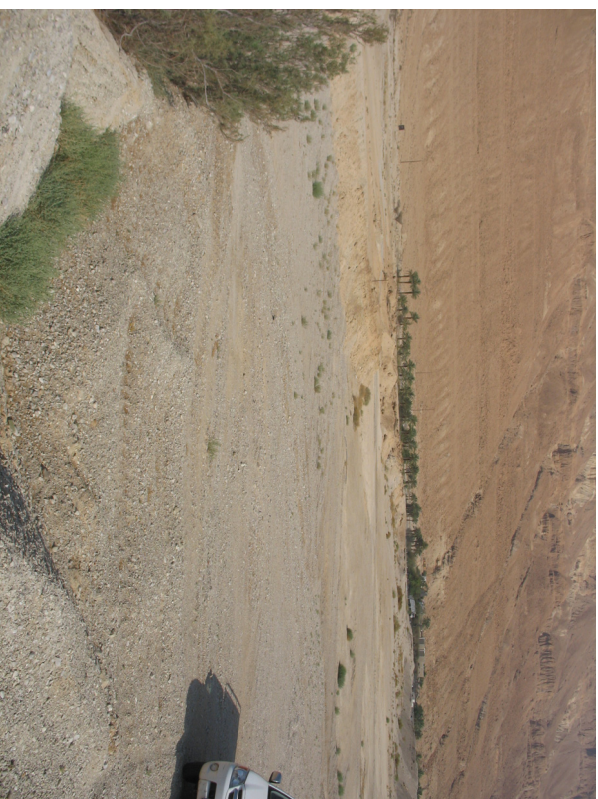
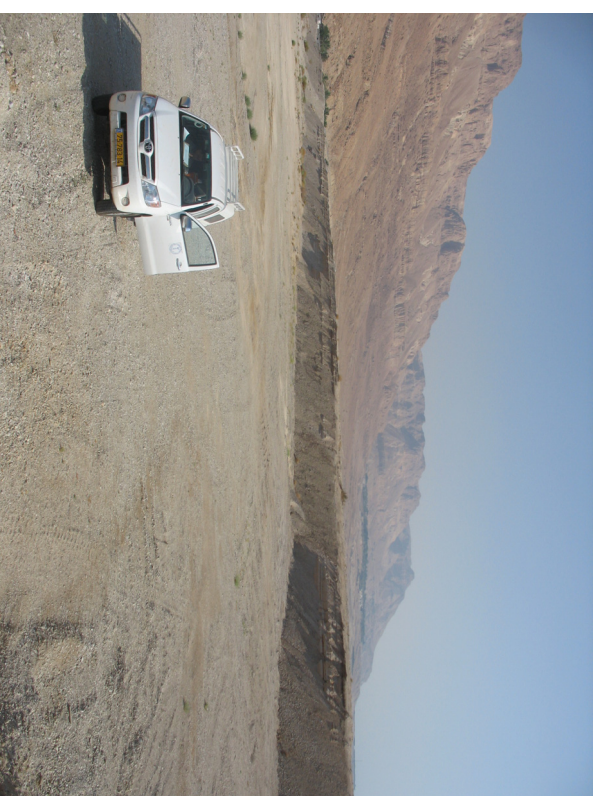
מתפוררת: עיין-גדי (2184): נ.צ. 236290/591420

מתפוררת בשטח של כ- 20 דונם, כ- 300 מ' מזרזז-מזרזז למרחצאות עיין-גדי.
גובה קיר הכריה הוא כ- 3 מ'. המסלע שוכרה הוא קונגלומרט הבנוי מחלוקים מעוגלים ומלוטשים מתצורת סמרה.
מבט לצפון. צולם כ- 13/6/2007.

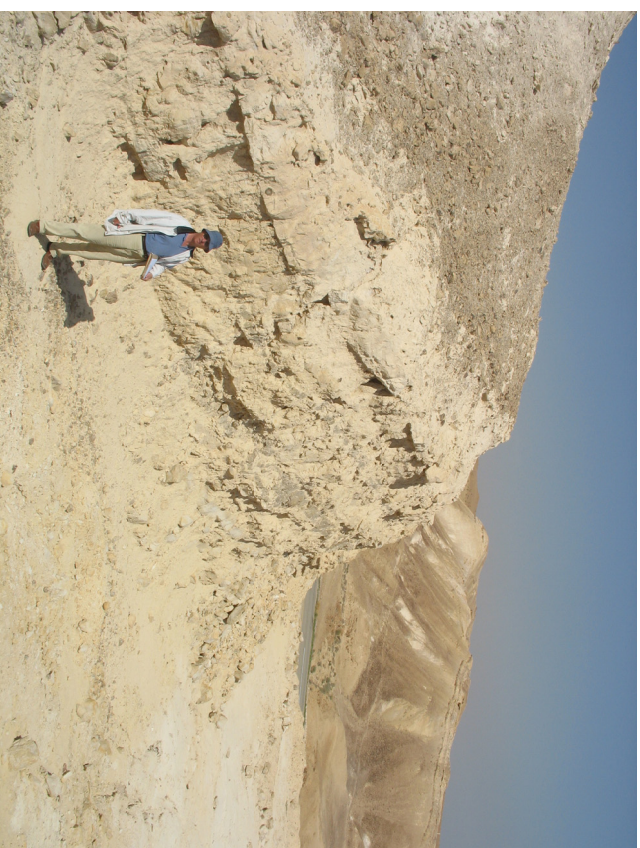
מתצובה: מצידה מערב (2152): ניצ: 232890/580630

מהצובה בשטח של כ- 2 דונם, כ- 1 ק"מ ממערב למצדה.

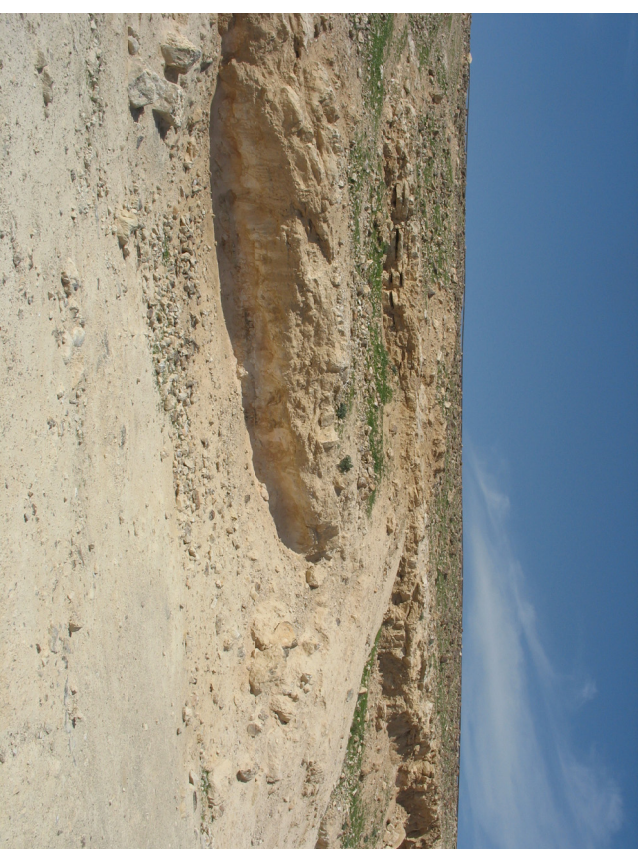
מחצבה: רכס כייזוד (2150): נ.צ. 223400/578280

מחצבה בשטח של כ- 2 דונם, כ- 3"מ צפונית-מזרחית לערד.

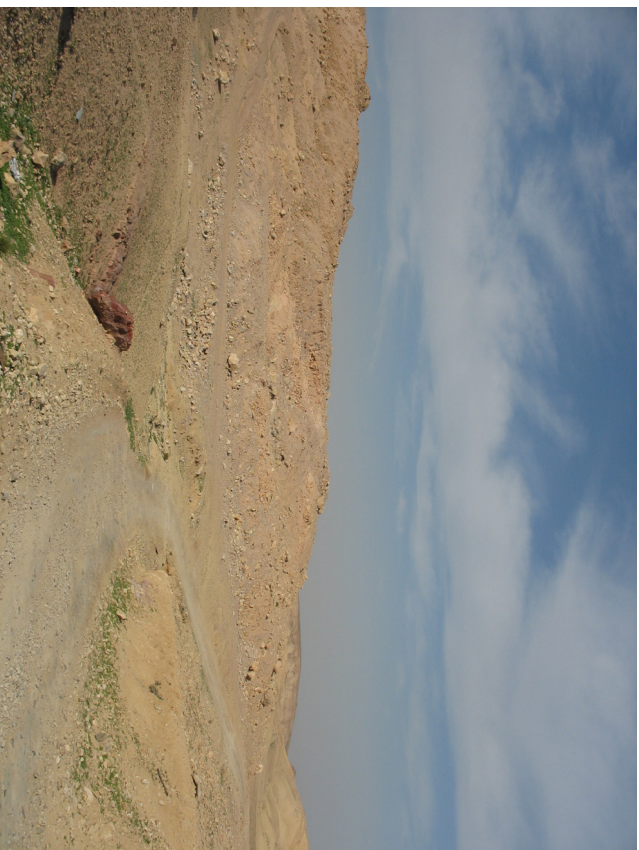
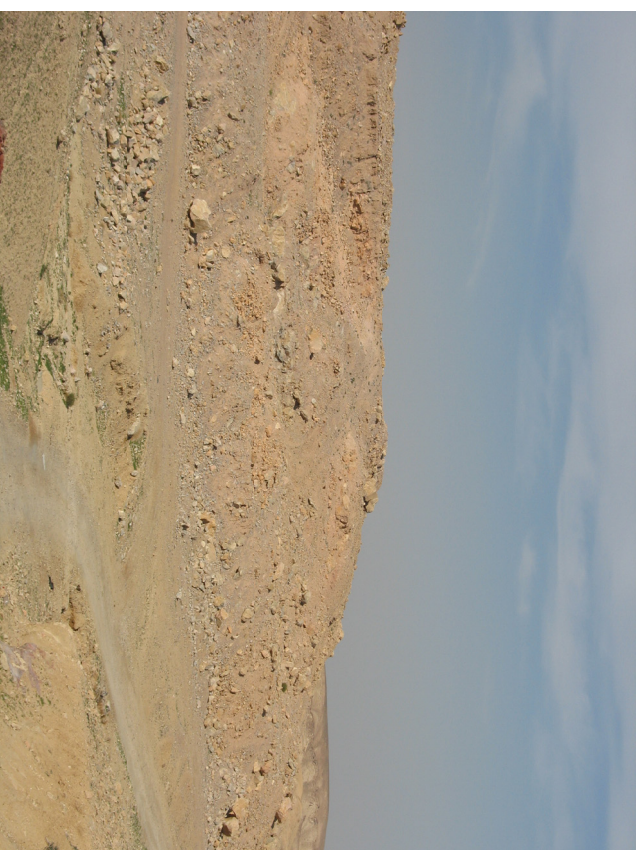
מתצבה: נחל יעלים 1 (2151); נ.צ. 223800/571700

מתצבה בשטח של כ- 50 דונם, כ- 3 ק"מ מזרזום-מזרח לעיר ערד.

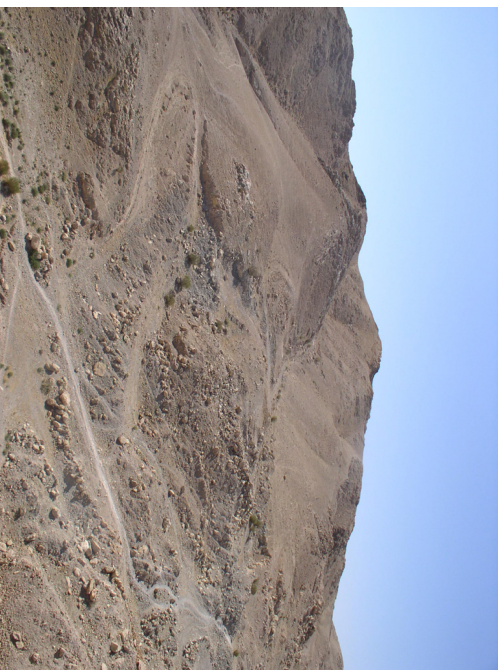
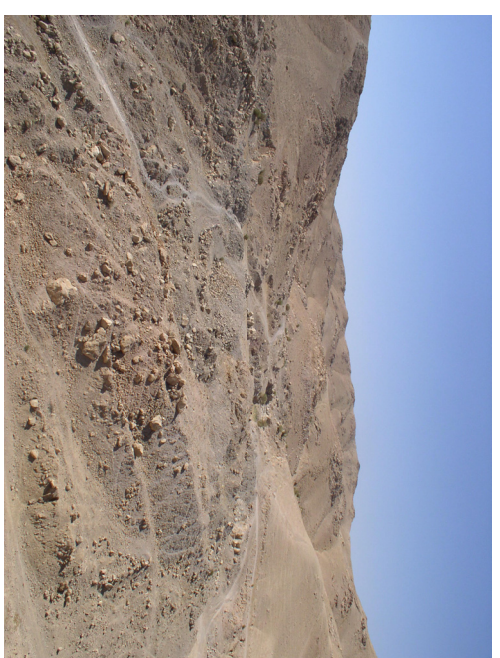
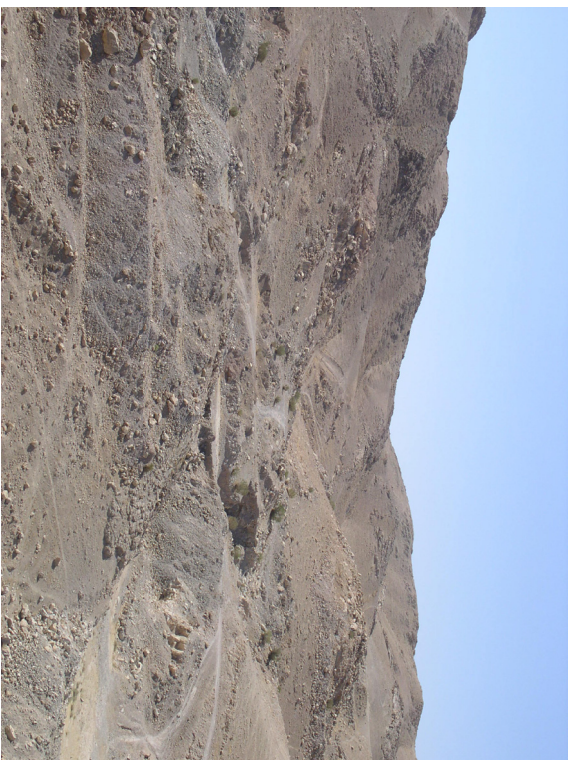
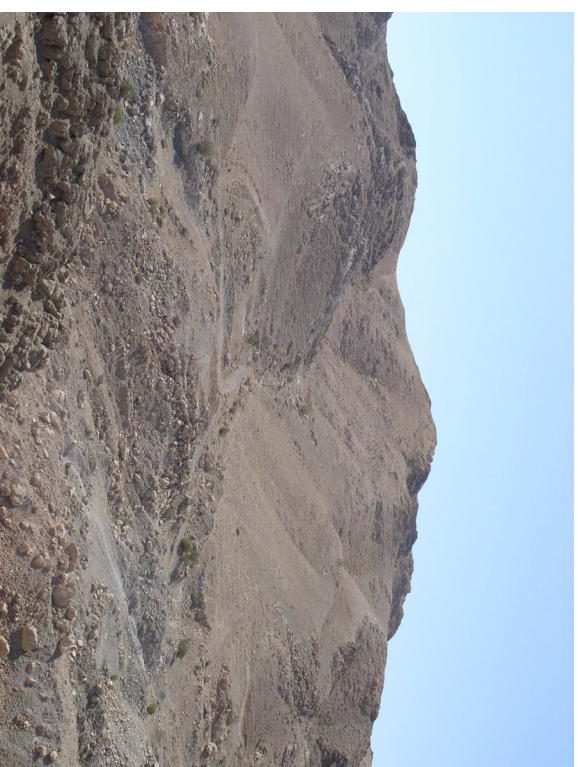
מחצבה: נחל מורג 2 (2158): נ.צ. 224770/569880

מחצבה בשטח של כ- 40 דונם, כ- 5 ק"מ מזרזום-מזרח לעיר ערד.

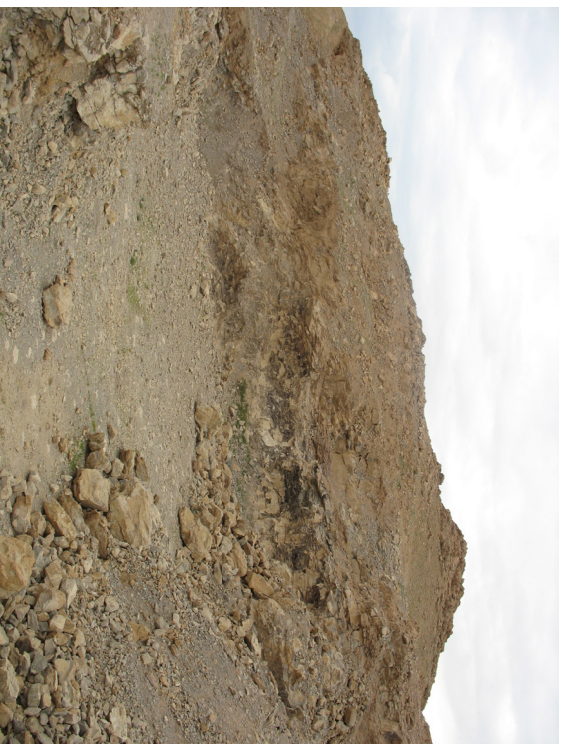
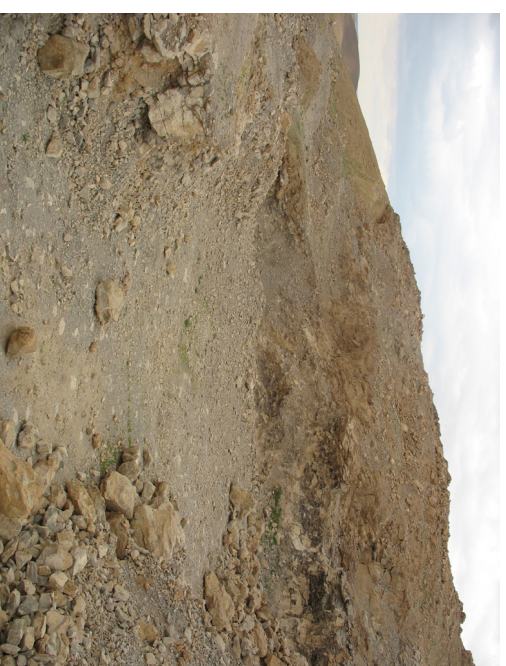
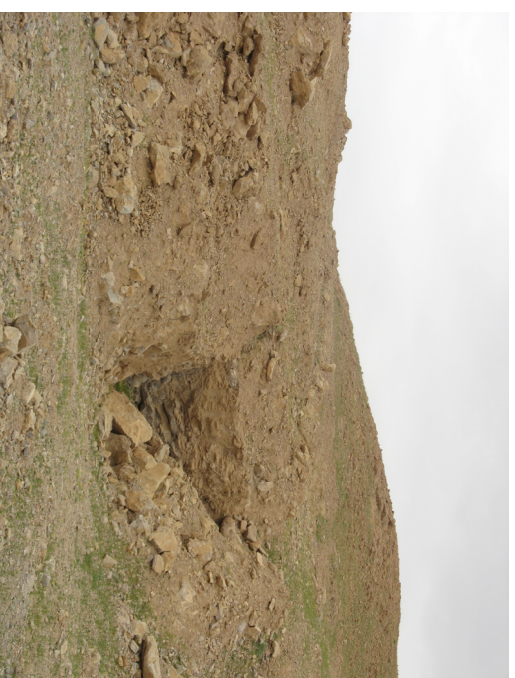
מתצובה: נחל בוקה מערב 2 (2161): נ.צ. 225160/568880

מתצובה בשטח של כ- 10 דונם, כ- 2 ק"מ מזרזום-מזרח לצומת התרורים.

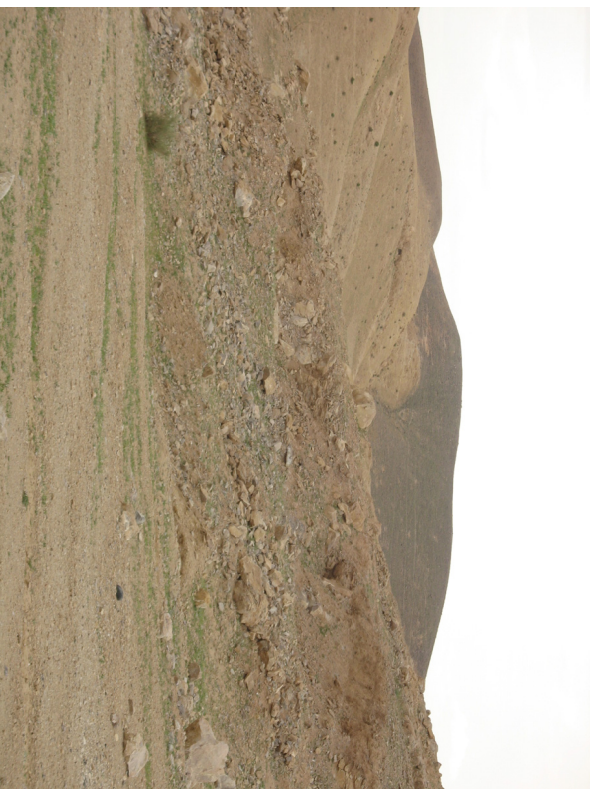
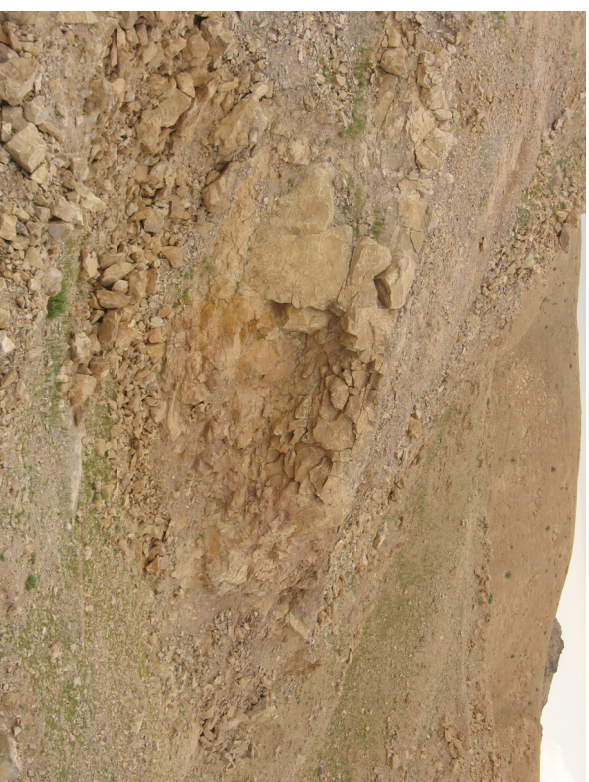
מחצבה: נחל בוקה מערב 1 (2164): נ.צ. 225320/568560

מחצבה בשטח של כ- 5 דונם, כ- 2 ק"מ מזרזום-מזרח לצומת התרוורים.

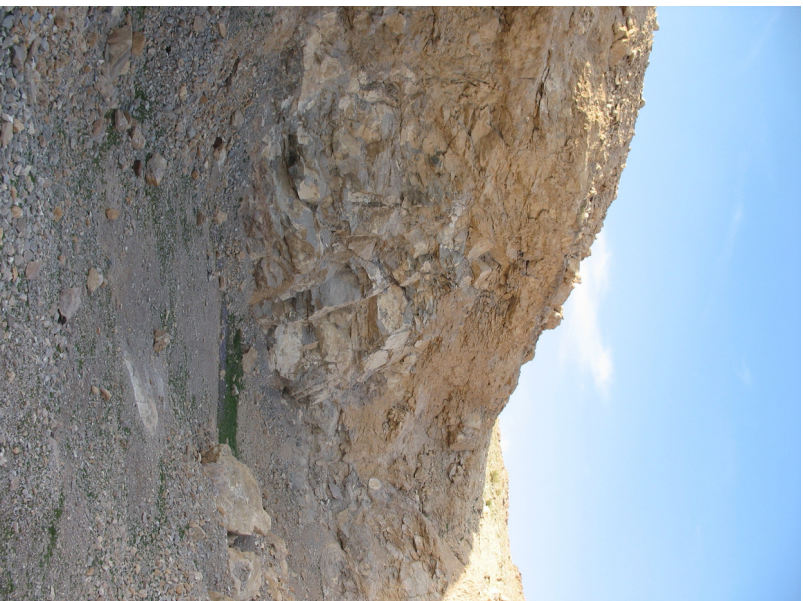
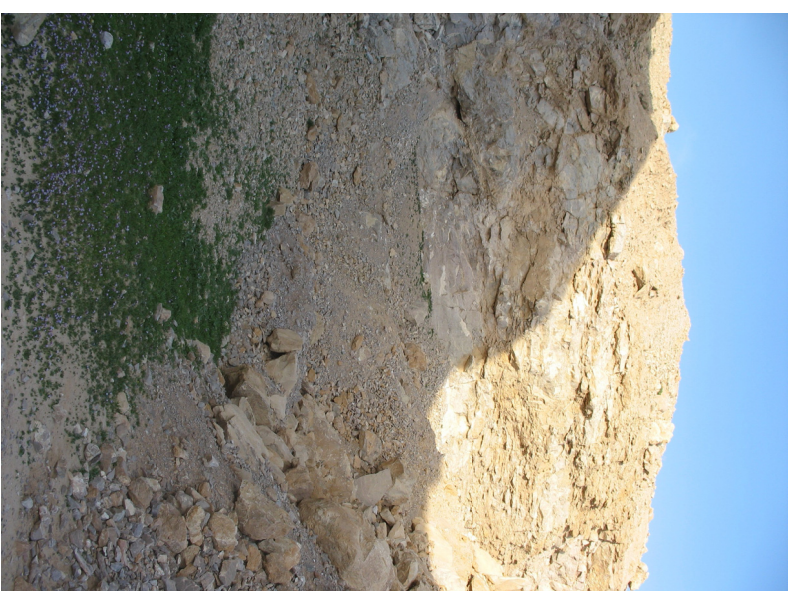
מחצבה: הר פת-נשר 2 (2155); נ.צ. 223330/568540

מחצבה בשטח של כ- 20 דונם, כ- 5 ק"מ מזרזום-מזרח לערד.

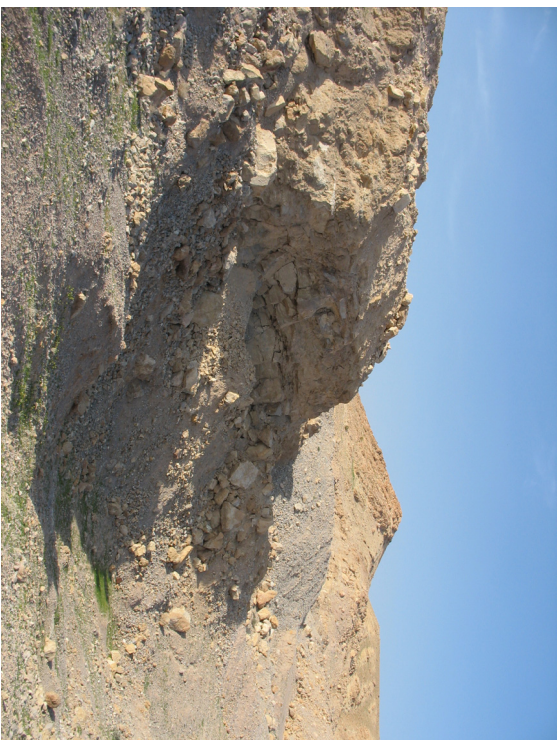
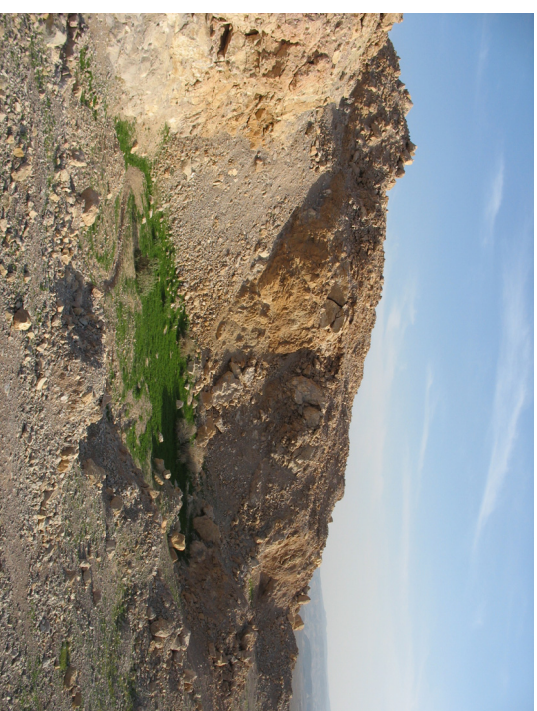
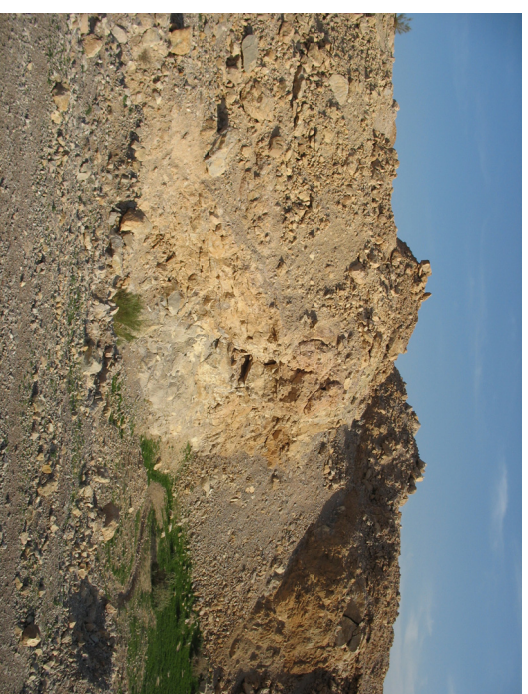
מחצבה: הר פת-נשר 1 (2154); נ.צ. 223170/568500

מחצבה בשטח של כ- 40 דונם, כ- 5 ק"מ מזרזום-מזרחה לערד.

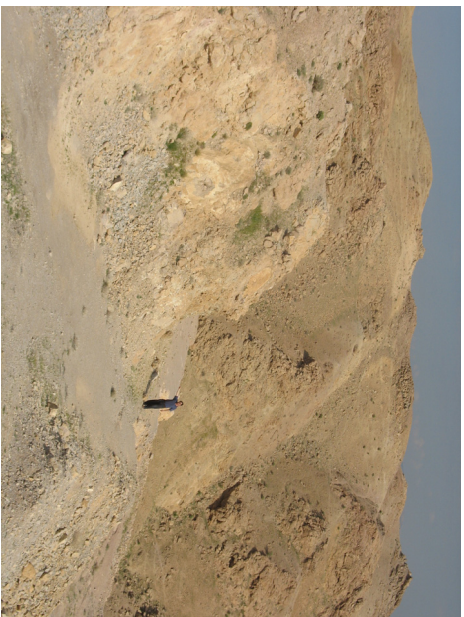
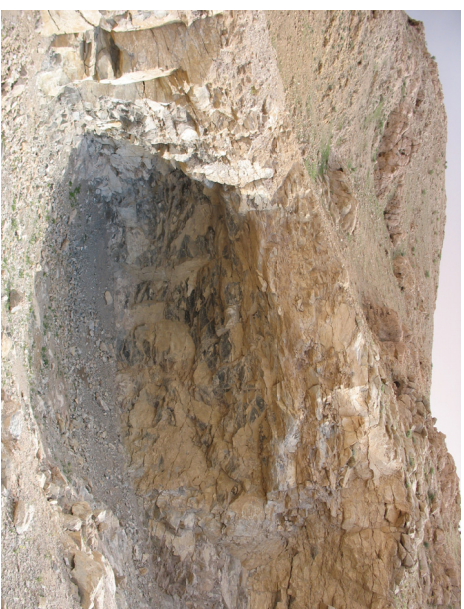
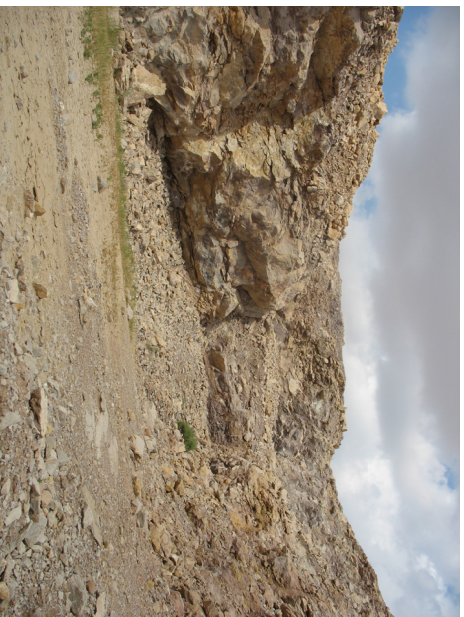
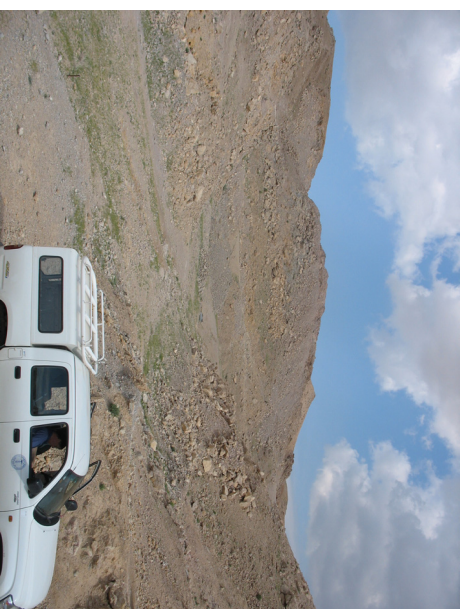
מהצנבה: נחל גורר 2 (2165); נ.צ. 224800/566800

מהצנבה בשטח של כ- 50 דונם, כ-3 ק"מ מזררומ-מזרח לצומת חתרויים.

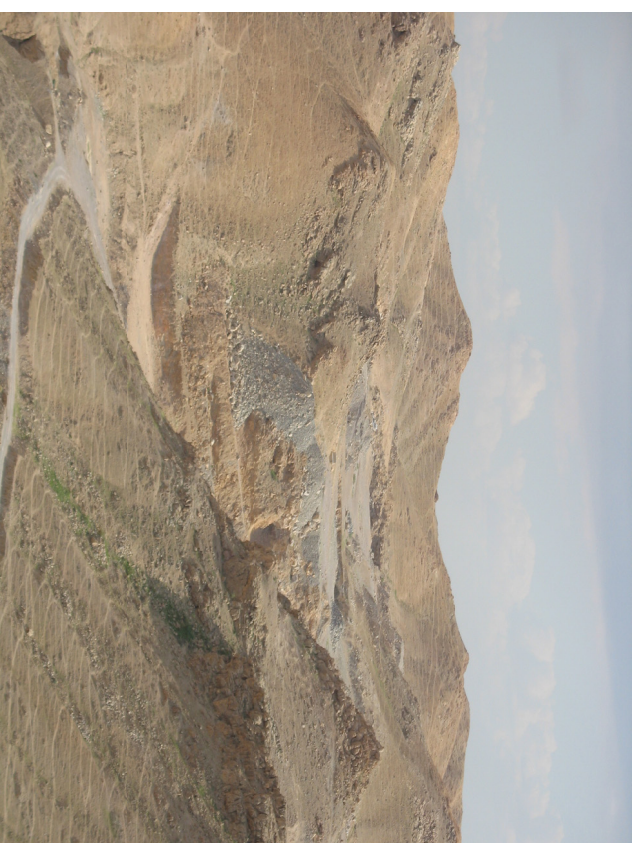
מחצבת: נחל גורר מזרח (2159); נ.צ. 224740/566020

מחצבת בשטח של כ- 100 דונם, כ- 4 ק"מ מדרום-מזרח לצומת חתרורים.

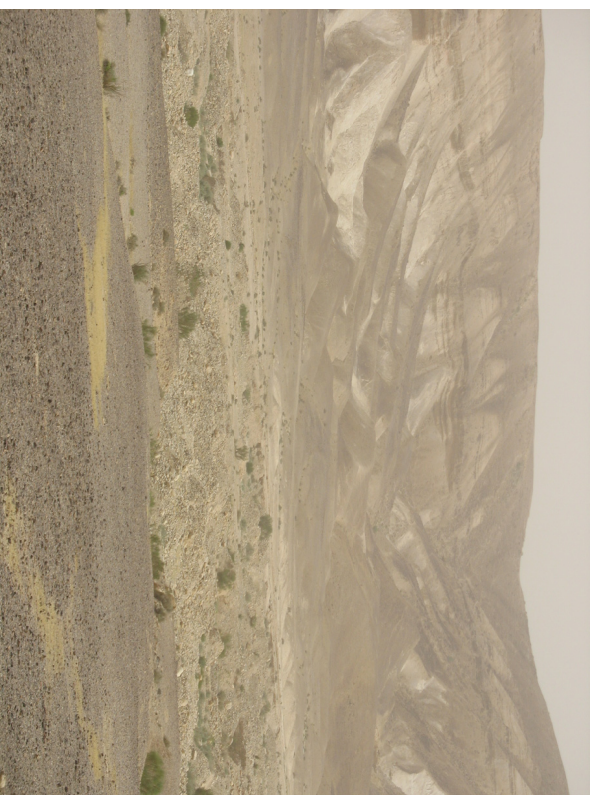
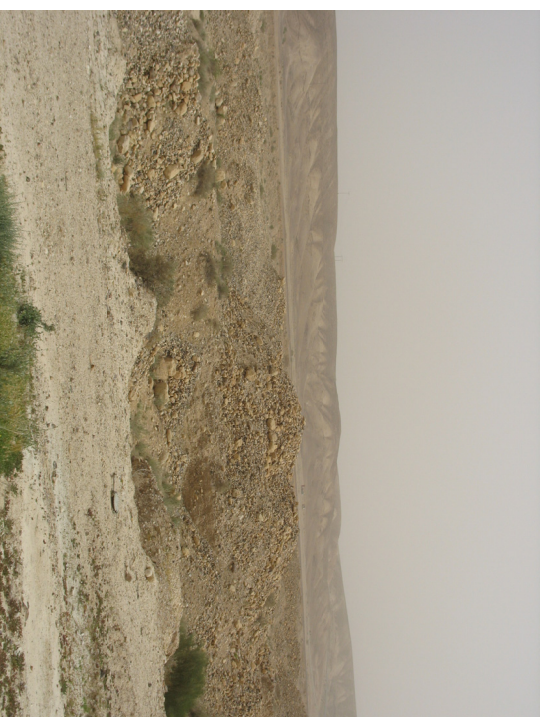
מתפוררת: נחל חימר (2168): נ.צ. 221800/561850

מתפוררת בשטח של כ- 200 דונם, כ- 1 ק"מ ממזרחה לבאר אפעה, ממזרחה לכביש צומת חתרוורים - צומת צפית.

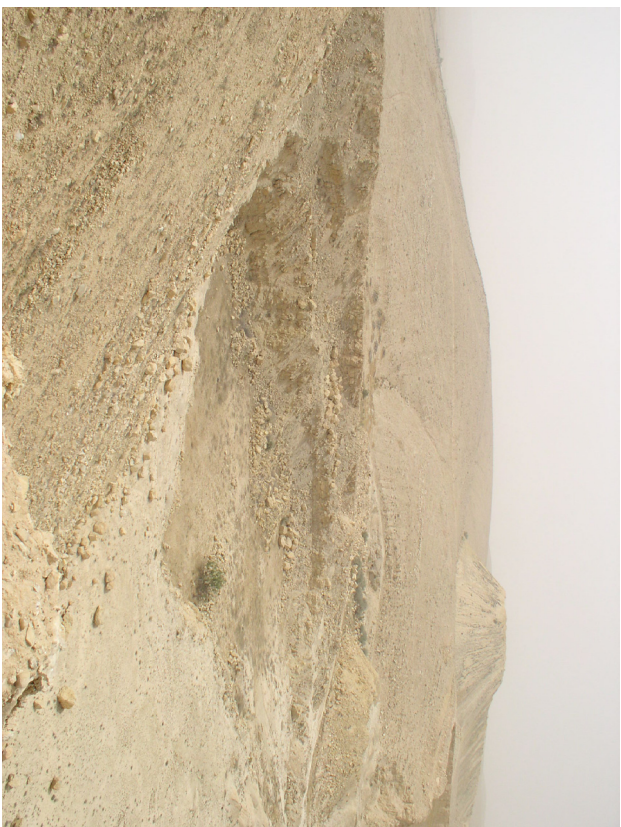
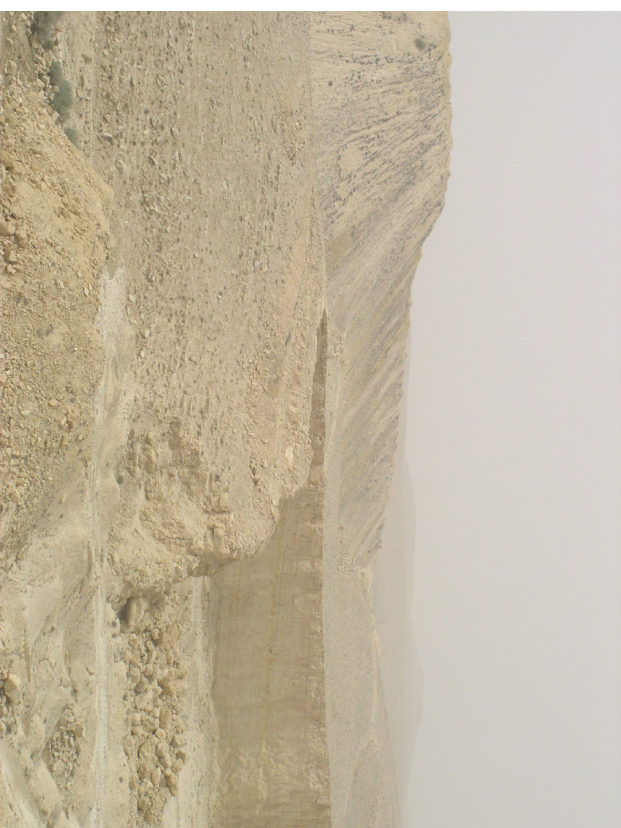
מהצבה: ק"מ 25 ב"ש דימונה (391); נ.צ. 200600/559200

מהצבה בשטח של כ- 1.5 דונם, סמוך ומדרום לכביש באר-שבוע - דימונה.

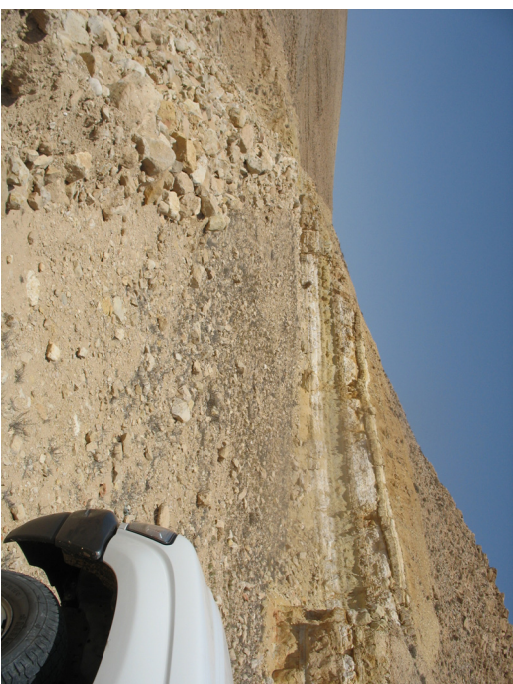
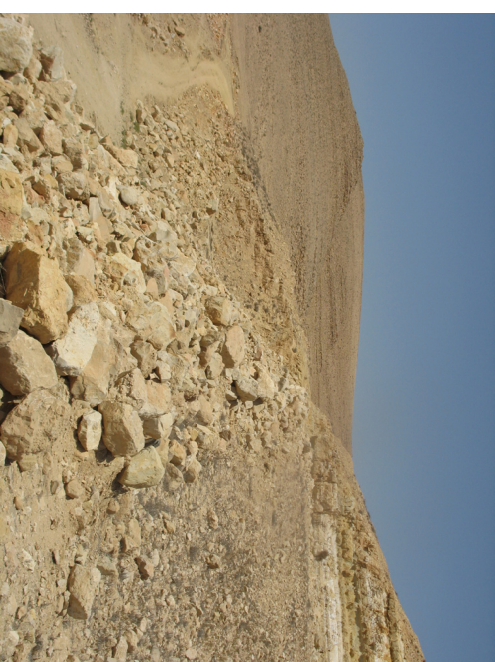
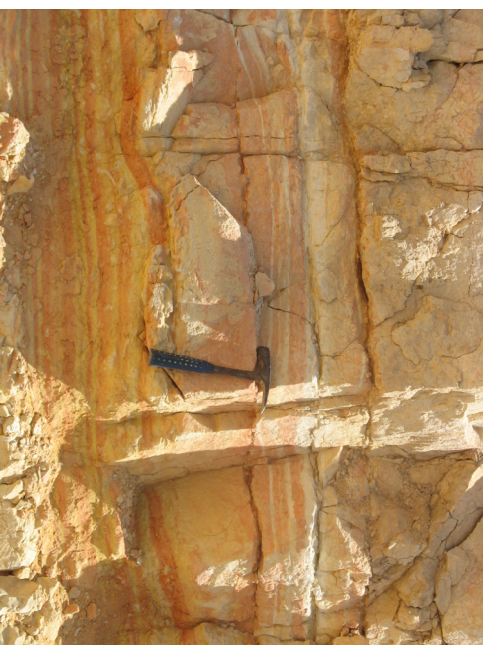
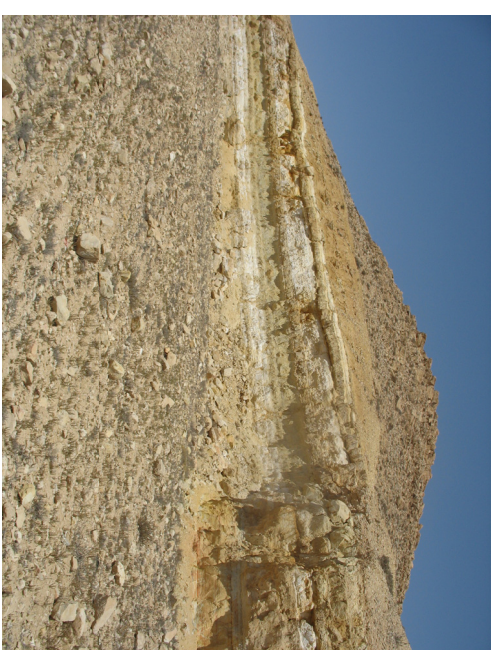
מהצבה: נחל ערוער (2140); נ.צ. 200540/557120

מהצבה בשטח של כ- 5 דונם, סמוך ומדרום לכביש באר-שבע - דימונה.

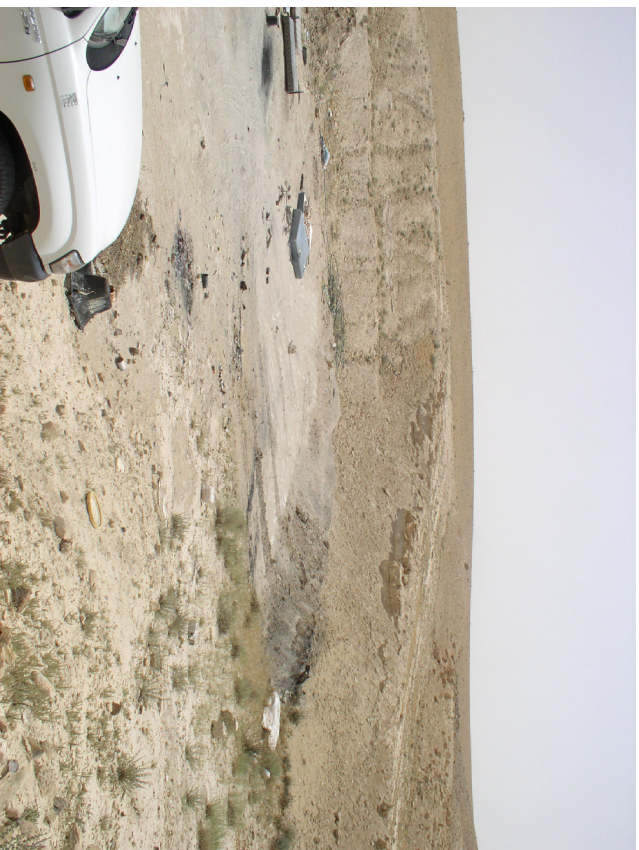
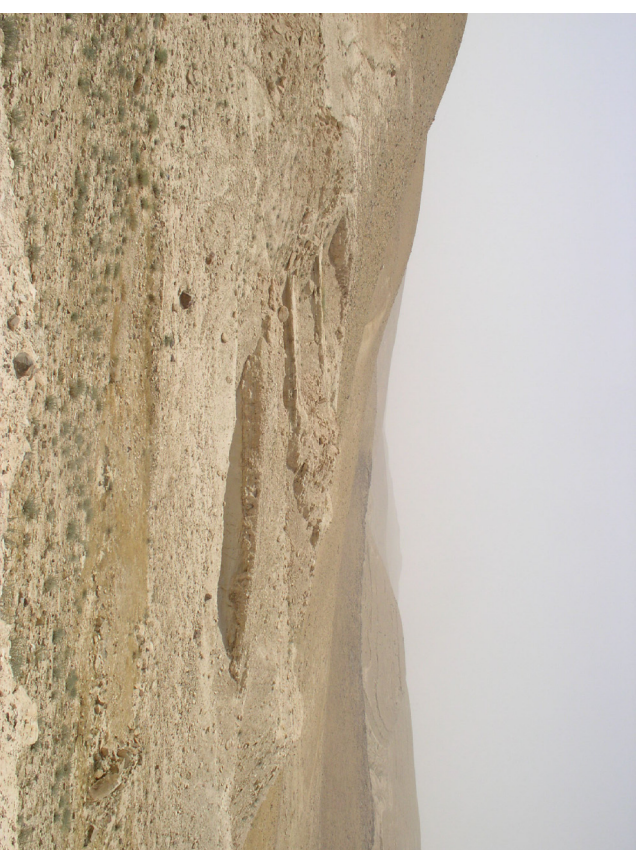
מחצבה: נחל דימונה 1 (2182); נ.צ. 206320/554440

ככל הנראה זו מחצבת פרוסקציה לפוספטים בשטח של כ- 2 דונם, כ- 2.5 ק"מ מזרחית לדימונה.

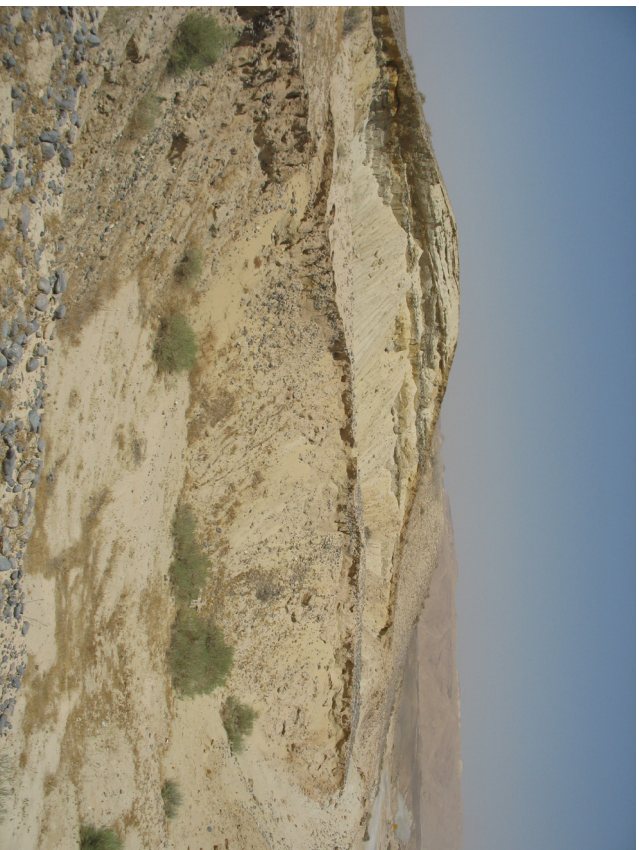
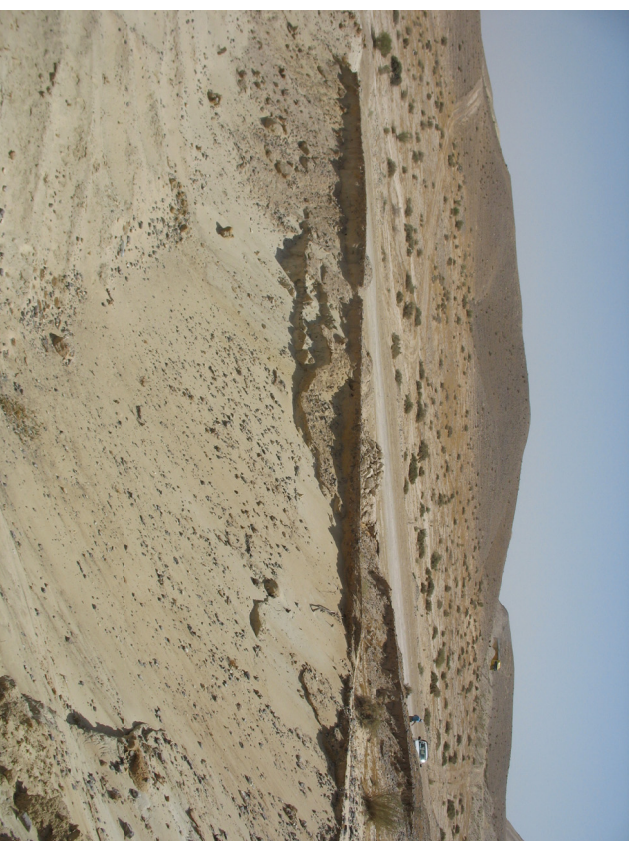
מחפורת: מישור רוהם 1 (2163): נ.צ. 217930/553620

מחפורת בשטח של כ- 2 דונם, כ- 1 ק"מ מערביית למפעל הפוספטים במישור רוהם.
גובה קיר הכרייה הוא כ- 6 מ'. המסלע שנוכרה הוא חול מתצורת חזכה.
מבט למערב ולדרום-מערב. צולם ב- 20/3/2007.

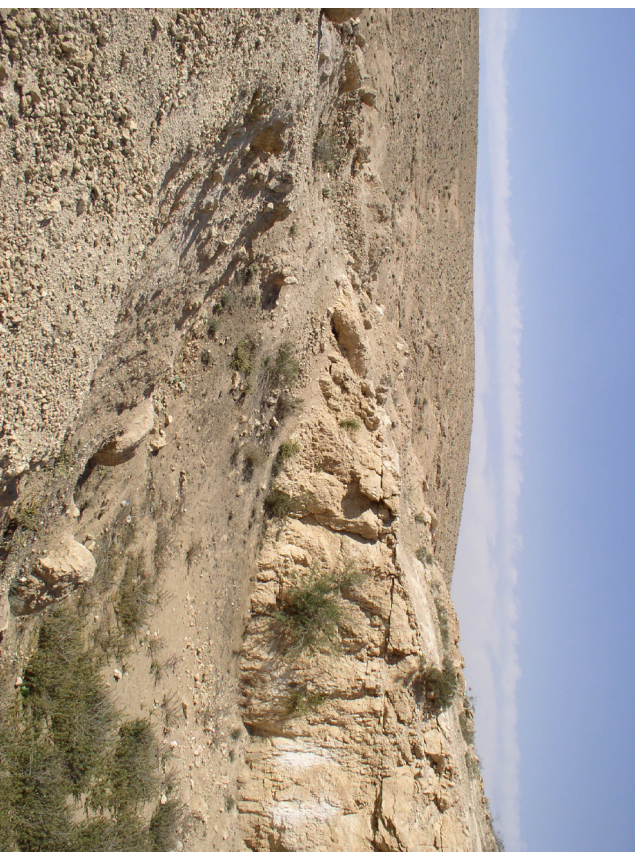
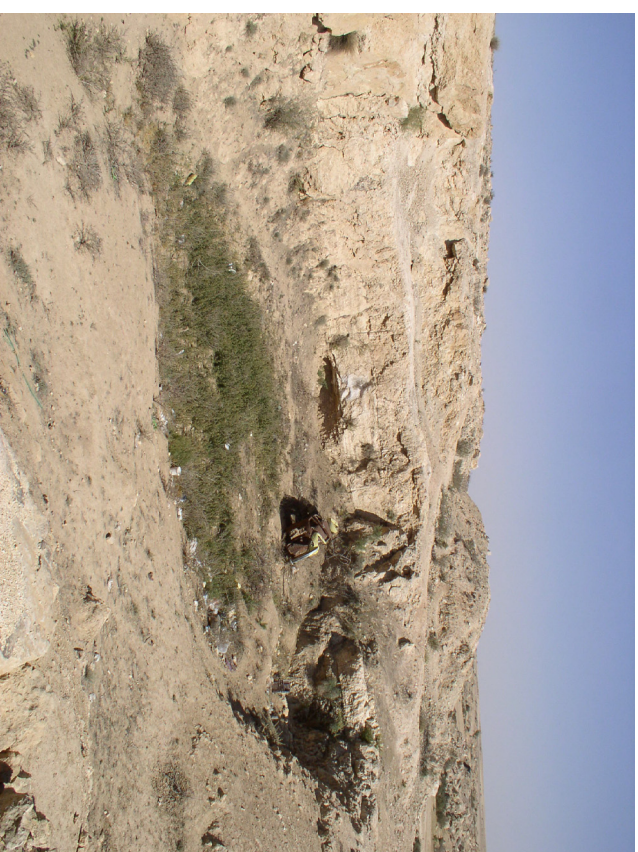
מהצבה: דימונה מזרח (2114); נ.צ. 205010/553610

מהצבה בשטח של כ- 2 דונם, כ- 1 ק"מ ממזרח לדימונה.

גובה קיר ההצבה הוא עד כ- 8 מ'. המסלע שנהוצב הוא גיר לכן מתצורת שכבטה לשימושים תעשייתיים.
מבט לצפון-מזרח ולצפון-מערב. צולם ב- 23/5/2006.

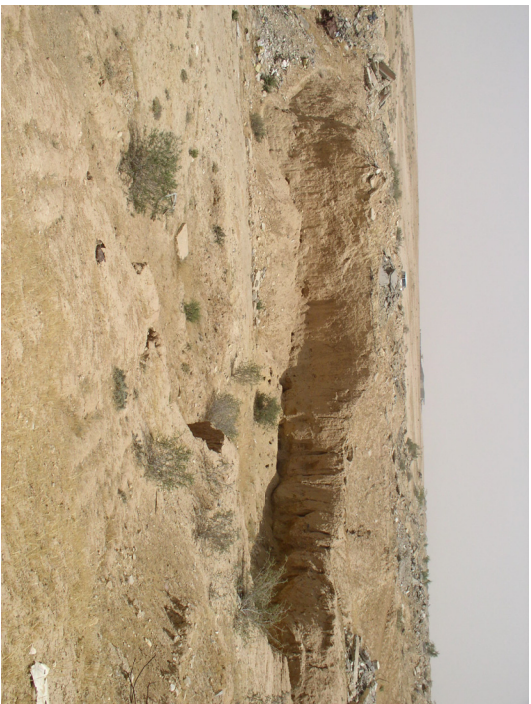
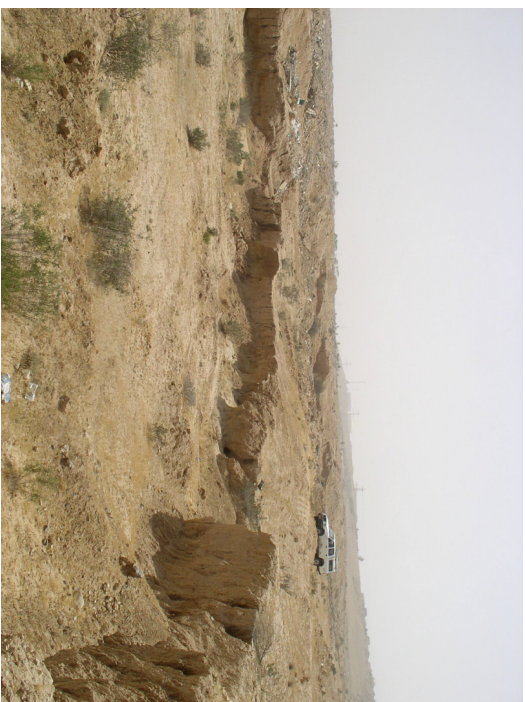
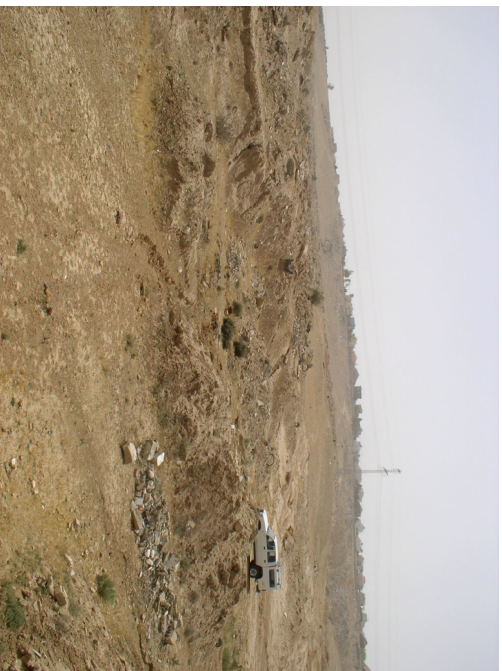
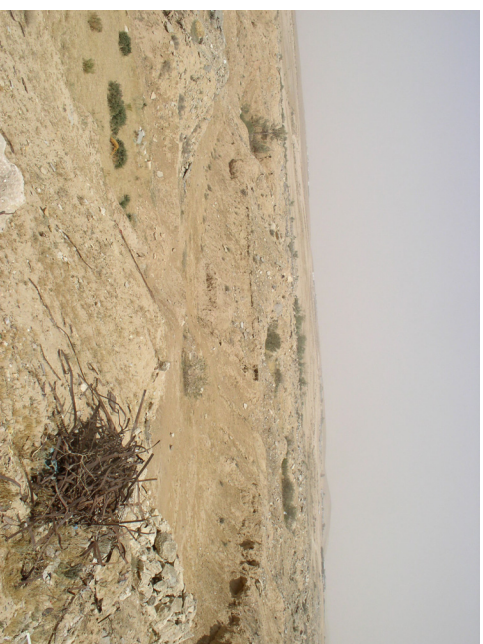
מתפוררת: נחל דימונה 2 (2183): נ.צ. 204700/553200

מטרידים: מובלה לא מוסדרת של פסולת מוצקה במחפורת ובסביבתה

אומדן עתודות: האתר מצוינות עתודות של אדמת לט. פסולת בנין, בטון וברזל שפוכה בבורות ובסביבתם. נ.צ. צפוני 205050/553270, נ.צ. דרומי 204470/552980

מתפוררת בשטח של כ- 25 דונם, לאורך אפיק נחל דימונה, כקילומטר ממזרח לעיר.
גובה קיר ההפירה הוא עד כ- 3 מ'. המסלע שנכרה הוא אדמת לס.
מבט לצפון-מזרח. צולם ב- 30/5/2007.

המלצה של סוקר לשיקום: שיקום נופי

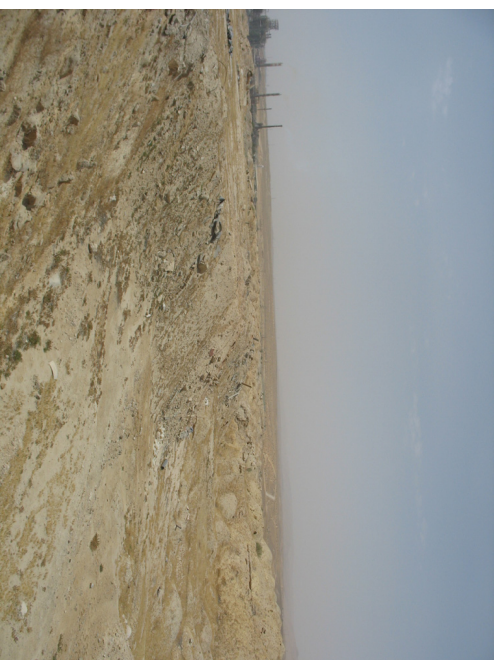
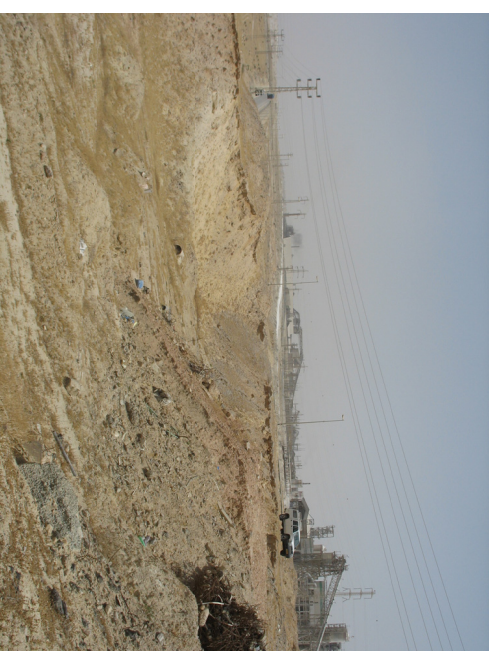
מחפורה: חניפה כימיקלים צפון 1 (2175): נ.צ. 217960/552470

המלצה על עתודות: אמולד עתודות: אותר מצינו עתודות חול: המחפורת כוסתה בחלקה הדרומי על ידי חומרי ספז ופסולת. בסביבה האתר מצויים בורות כריח לא מוסדרים.

מחפורה בשטח של כ- 4 דונם, כ- 300 מ' מצפון-מזרח למפעל "חניפה כימיקלים" במישור רוחם.

גובה קיר החפירה הוא עד כ- 4 מ'. המסלע שנוכרה הינו חול.

מבט לצפון-מזרח ולצפון-מערב. צולם ב- 7/5/2007.

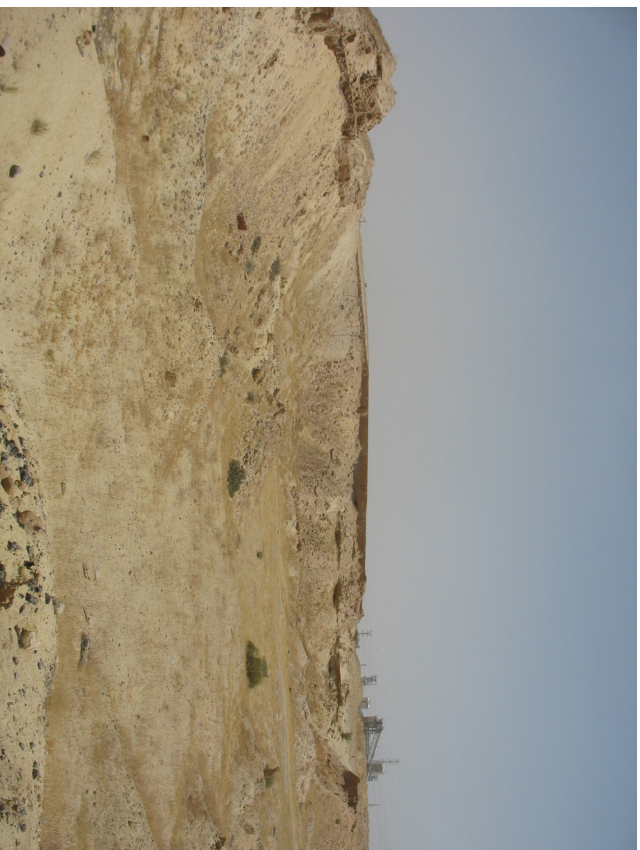
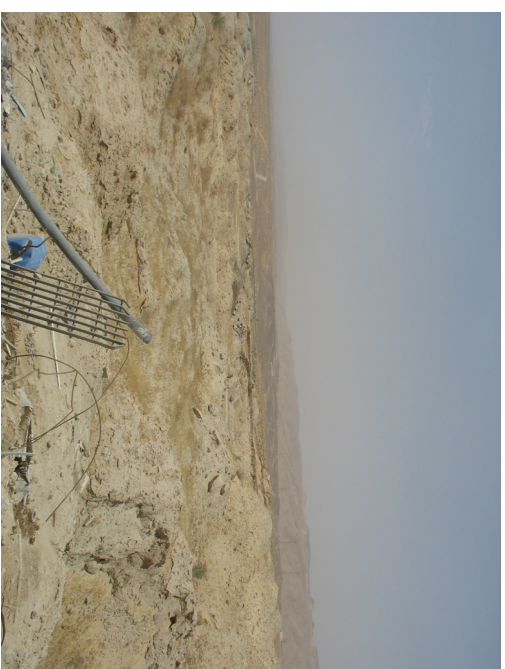
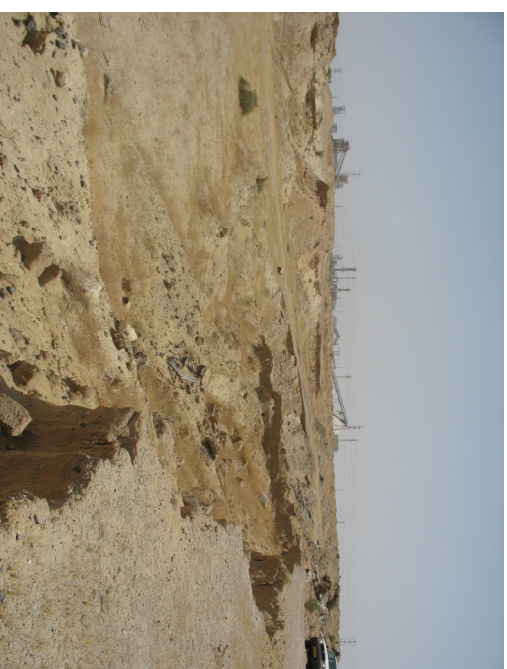
מתפוררת: חניפה כימיקלים צפון 2 (2176): נ.צ. 217730/552410

מתפוררת בשטח של כ- 10 דונם, כ- 300 מ' מצפון ל"מפעל" חניפה כימיקלים" במישור רווחם.

גובה קיר ההפירה הוא עד כ- 6 מ'. המסלע שנכרה הוא חול מתפוררת חצבה.

מבט לצפון-מזרח ולצפון-מערב. צולם ב- 7/5/2007.

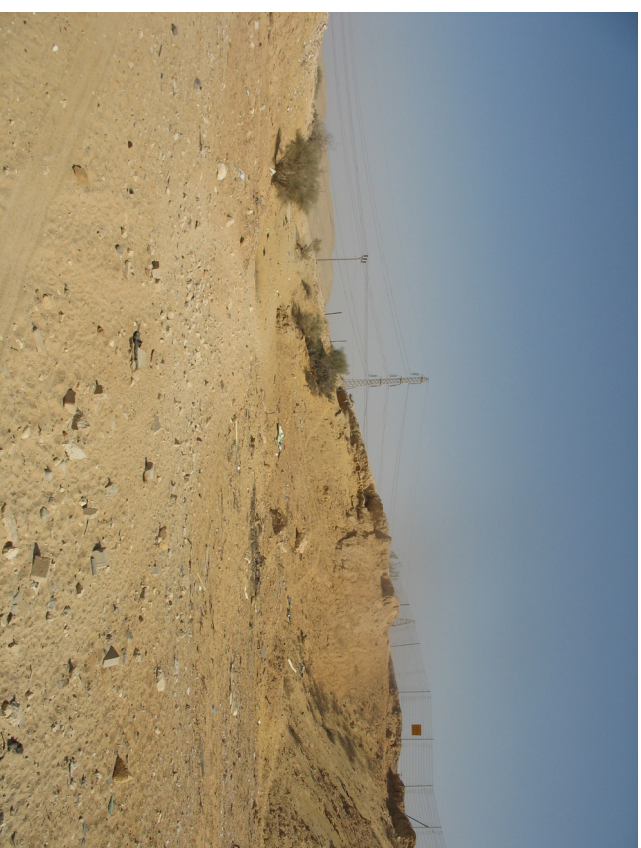
מתפורת: דימונה (393): נ.צ. 203100/551400

מתפורת בשטח של כ- 10 דונם, בדרום-מערב שטחה הבנוי של דימונה, סמוך למסילת הברזל.

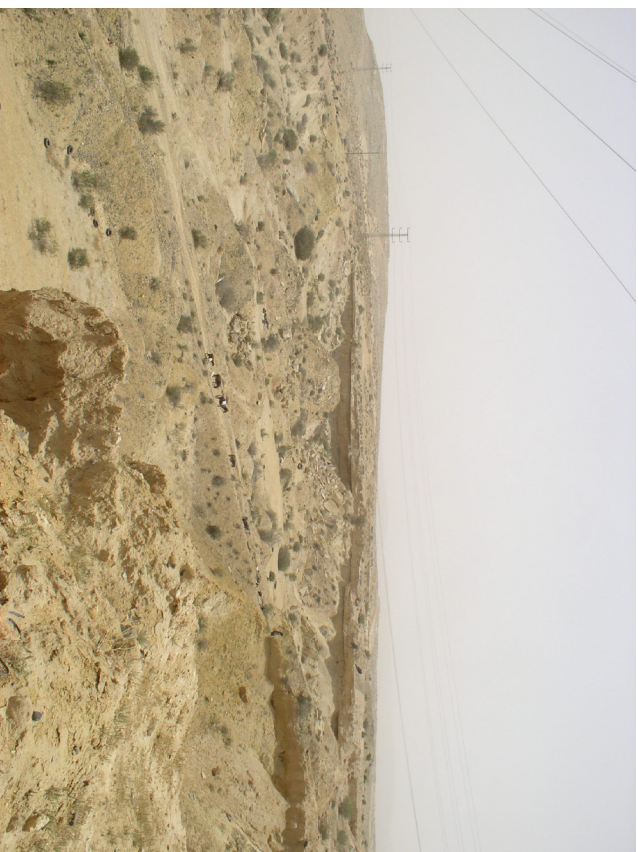
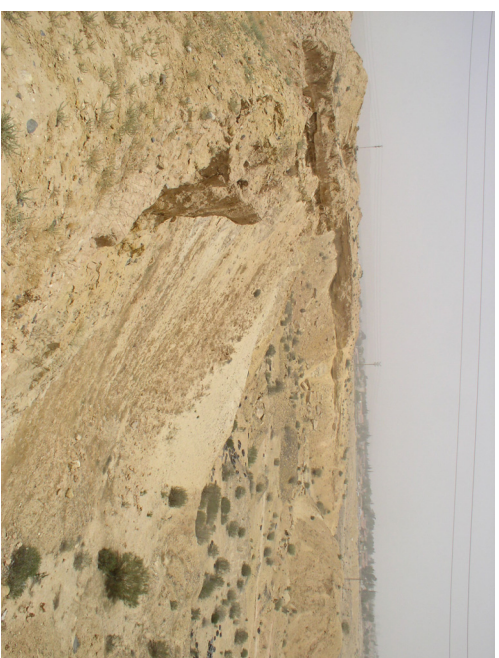
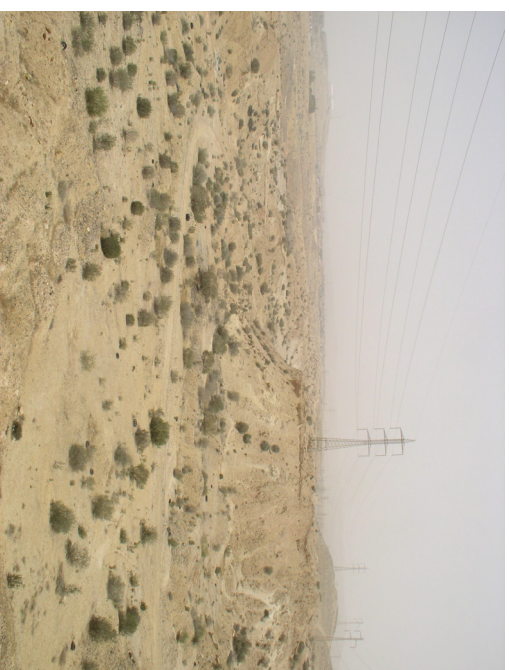
מחפורת: דימונה ת' רחבה (2181); נ.צ. 202200/551200

מחפורת בשטח של כ- 100 דונם, כקילומטר מזרזום-מזרח לאזור התעשייה של דימונה.
